奄美大島の嘉徳海岸の侵食とその対策に関する提案

宇多高明¹

¹一般財団法人土木研究センターなぎさ総合研究所長
兼日本大学客員教授理工学部海洋建築工学科，工博

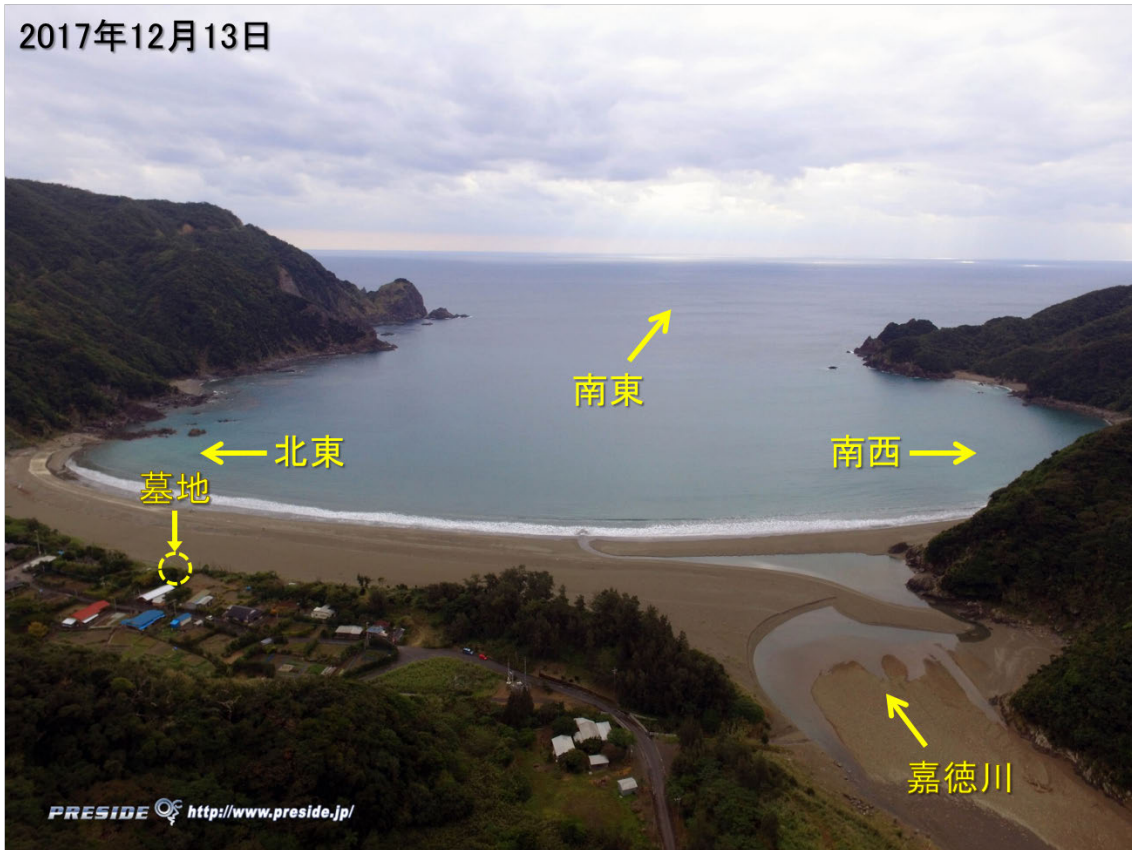
図-3 嘉徳海岸の斜め空中写真（2017年12月13日）

奄美大島瀬戸内町の嘉徳海岸は，奄美大島の南東部，太平洋に面したポケットビーチであり，両側を岬に挟まれた奥深い湾の底に位置している（図-1, 2）．図-3 は 2017 年 12 月 13 日にドローンで撮影した嘉徳海岸の斜め空中写真を示す．南端には嘉徳川が流入し，河口の北東側には自然海浜が続く．斜め写真が撮影された 2017 年 12 月 13 日には嘉徳川河口には左岸側から河口砂州が発達し，河口を大きく塞いでいたが，南西端の狭い流路を経て海へ流れ出た嘉徳川の流路はその後北東方向へと向きを変え，汀線に沿って大きく蛇行した後海へ注いでいた．この写真で見ると，嘉徳川は北東方向へと蛇行して流れてはいたが，嘉徳集落の前面には広い砂浜が広がっており，侵食は問題にならないように見える．しかし，奄美新聞の 2017 年 11 月 26 日版によれば，嘉徳海岸では 2014 年に接近した台風 18, 19 号による高波により，集落の海側端に位置する墓地（図-3 の○印）前の海岸の砂が流出するなどして，侵食が深刻化したとされる．事実，従来，集落の墓地は海側を樹林帯で囲まれていたが，図-3 によれば墓地の南東側では樹林帯が消失し，海浜に直接面する状態となっている．また，南海日日新聞 2017 年 11 月 26 日版によれば，嘉徳海岸では 2014 年 10 月の台風接近に伴う高波や強風で砂浜が約 20 m 侵食され，また高さ約 5 m の浜崖が人家や墓地に迫るなど住民生活への影響が懸念されたことから，瀬戸内町により応急処置として土嚢が積まれたとし，今後の侵食対策では自然環境に配慮しつつ住民の安全を確保する方策についての議論が行われたとある．図-3 に示すように，嘉徳海岸は両側を岬に挟まれた細長い湾の奥まった位置にあるポケットビーチであり，また土砂損失を招くような海底谷などは発達していないことから閉じた漂砂系を有している．このような海岸にあつて上記のような著しい侵食が起きた原因はよく分かっていない．そこで既往写真などをもとに侵食原因について考察した．

本来、砂浜では高波浪が襲来した場合、砂は一時的に汀線沖へと運ばれるものの、その後静穏で周期の長い波が作用すれば砂は岸向きに運ばれ再び砂浜に戻るものである。このようにして海浜は長期的に見ればほぼ動的平衡状態を保つ。実際、**図-3**に示す2017年12月13日の斜め写真によれば、侵食された砂浜が再び回復し広がっている。しかしながら削られた砂丘地には侵食時の浜崖がそのまま残される（例えば、**写真-19**参照）。砂丘地も長い年月が経過すればもとの姿になるよう復元力が働くが、既に砂丘地に多くの改変が行われていることから砂丘の復元は容易ではない。

また、嘉徳の集落では墓地前面が著しく侵食され、同時に隣接の畑地まで侵食が進んだため、砂丘地の侵食に伴って海岸へと大量の砂が供給された結果、現況では**図-3**に示すように浜幅は大きく広がった。環境的に見れば自然海岸の potential の増加と言える。しかし海浜が広がるに要した砂は集落の砂丘地から削り取られた砂であり、集落の住民の立場からすれば侵食の結果としての砂浜の拡大をそのまま受け入れるのは困難であろう。海岸法では防護と環境のバランスが求められているので、これら両者をうまくバランスした答えを導く必要がある。その場合、侵食の主因を十分理解した上で対策を練ることが必須である。

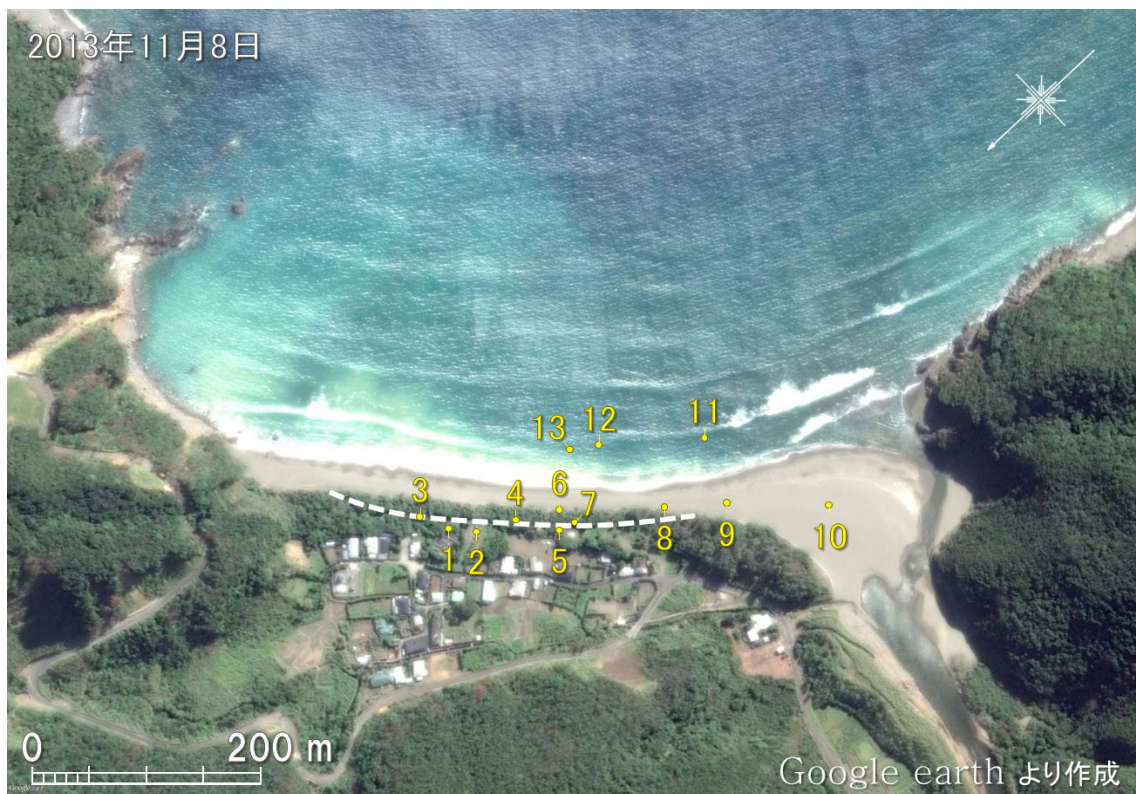
図-4 嘉徳海岸の2013年の衛星画像，写真撮影地点および侵食に伴い形成された浜崖線

2017年12月15,16日には筆者自身、嘉徳海岸の現地踏査を行った。図-4には現地写真の撮影地点とGPSによる踏査時の概略の海岸線位置を破線で示す。なお、図-4の切り出し範囲は図-2に実線で示すとおりである。図-4によれば、海岸線は2013年11月8日の汀線とほぼ平行に後退し、中央部では約20m後退したことが分かる。現地状況として、まず写真-14は嘉徳地区の墓地(地点1)を背にして海岸を望んだ写真を示す。侵食により墓地の海側にあった樹林帯が幅約20m消失し、墓地から直接海を望むことができる状態となっていた。写真-15は集落中心部の地点2からポケットビーチの北東端を望んだものであり、嘉徳海岸の北東端は岩石海岸で区切られており、そこは漂砂の出入りのない固定境界となっていた。また、地点2付近では侵食後瀬戸内町により大型土嚢が応急的に設置されていた。土嚢が設置された付近は図-4によれば侵食前は樹林帯より陸側にあった。このように2014年には著しい侵食を受けたものの、2017年12月までには大型土嚢付近も含めて砂が堆積し前浜が大きく広がっていた。さらに写真-16は地点3から南西方向を望んだもので、大型土嚢の延長線上で著しい侵食が起きて倒木が起きているのが確認された。またその区域は大型土嚢の法線をなだらかに外挿する線と一致していた。

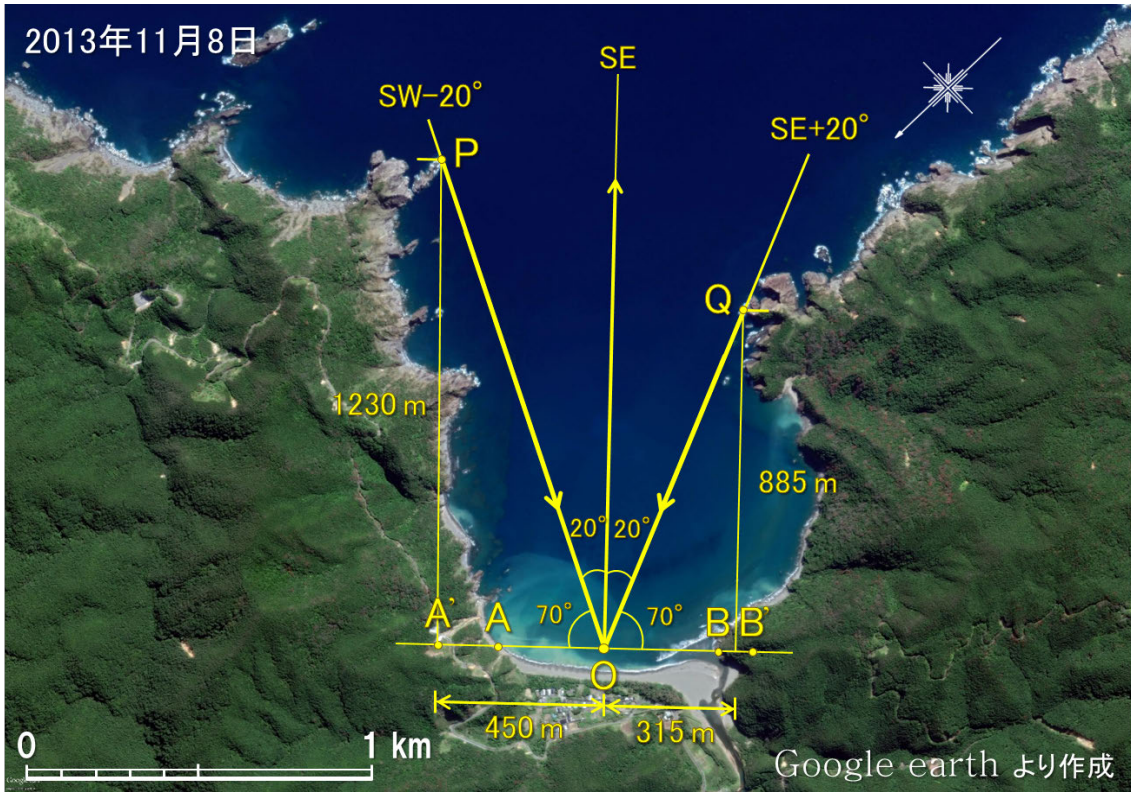
図-5 嘉徳海岸の幾何学的形状と波の入射方向

図-5は2013年11月8日撮影の嘉徳海岸を含む湾全体の衛星画像を示す。その範囲は図-2に破線で示す。嘉徳海岸は、両側を長大な岬に挟まれた長さ540mのポケットビーチであり、その南西端に嘉徳川が流入している。いま、ポケットビーチの両端に点A、Bを、ABの midpoint に点Oを定める。さらに点OからABと直交する法線を引くと、その方向はSEとなる。嘉徳海岸の平均汀線はほぼこの法線と直交しているので、嘉徳海岸への入射波の平均的方向はSEとなる。ある海浜への入射波の波向は、平均汀線と直交するという原理から、嘉徳海岸への入射波の平均方向はSEに等しい。しかし、嘉徳海岸ではポケットビーチの両側に長い岬が伸びているので、波の入射方向によってはこれらの岬による波の遮蔽を受ける。図-5に示すように、両側の岬において波の遮蔽効果を及ぼす地点を幾何学的に定めると、岬の北端、南端に定めた点P、Qが回折点を与える。すなわち、波がPO方向から波が入射した場合、嘉徳海岸にあつてはOA間は波の遮蔽域に入って波高が低下する一方、OB間では回折の影響を受けた高波高の波が入射する。逆にOQ方向から波が入射した場合、OA間では高波高が作用する一方、OB間は岬による波の遮蔽を受けた相対的に低い波が作用することになる。波の遮蔽効果は点Oから回折点C、Dを望む方向角に強く依存するが、Oから点P、Qを望む線とABとのなす角はともに70°で、幾何学的には同じ効果を有している。

ち嘉徳川側)では波高が高まり、OA側では波の遮蔽域に入るため波高が低下する。この場合の波高の沿岸方向分布は、不規則波の方向分散法¹⁾²⁾により算出できる。この入射波条件では、嘉徳川河口側で砕波波高が高まり、同時に砕波に伴う平均水位の上昇量も増大する。これに対し、嘉徳川河口と反対側の点A付近では砕波波高が相対的に低く、水位上昇量も小さい。このように砕波波高が沿岸方向に緩やかに変化する場合、砕波波高の沿岸方向分布に応じて波高の高い場所から波高の低い場所へと沿岸流が起こることが知られている³⁾。すなわち、SE-20°の方向から波が入射する条件では、嘉徳海岸にあってはBからAへ向かう沿岸流が起こる。さらに沿岸方向の波高分布に応じ、波高の高い場所では砂州高も増大するので、ポケットビーチ全体で見ると嘉徳海岸ではB(嘉徳川河口)から北向きに砂州高が低下することとなる。一般に、河口部流路は波が遮蔽され、結果的に砂州高が低い場所を目指して流れ、結果的に流路が蛇行することが明らかにされている⁴⁾⁵⁾。これを考慮すると、SE-20°方向から波が入射する場合、嘉徳川の流路は北側の砂州高の低い場所、すなわちA点を目指して流れることになる。洪水時の流量が大きければ嘉徳川の流路は直線的流路を保って海へ流入するが、波の作用が強い場合には嘉徳川の流路は蛇行しやすくなり、この波浪条件ではBからAを望む方向に沿岸流が発達しているため、河口には絶えず右岸側から砂が流入し、流路は北向きに流れざるを得なくなる。波がSE+20°方向から入射する場合にはこの逆の結果となり、嘉徳川は点B付近から海へ注ぐことになる。以上の機構は図-6の模式図にまとめられる。結局、嘉徳海岸は奥深い湾内に位置するがゆえに、波の入射方向に依存して嘉徳川河口の流路の蛇行が起こり、それに伴う海浜が蛇行流により削り取られる条件にあることが分かる。いったん蛇行した流路が形成されると、写真-10に示したように流路外岸側の攻撃斜面では側方侵食が進む。そこから侵食された土砂は流路の下流方向に運び去られ、崖の前面に堆積しないので流路の発達により異常に高い崖が形成される。災害直後の写真-4に示す崖はこの原理により形成され、その後波の作用により崖前面に砂が運ばれたため倒木を埋めて平坦な海浜が形成されたと考えられる。災害時には写真-7, 8に示したように、嘉徳川の流路はポケットビーチの北東端にまで達し、深い溝ができていたことから、蛇行流は海浜背後地を大きく削るに十分な規模まで発達したと考えられる。2014年の災害時には上記入射波条件を満足したため北側への大蛇行が起き、この蛇行流による側方侵食によって海浜土砂が削り取られたが、その後時間経過とともに砂浜の復元が進んだと推定できる。また、嘉徳川の蛇行は、写真-9, 10に示す2017年7月17日の状況、写真-11, 12, 13に示す2017年7月28日の状況、さらには2017年12月13日の斜め写真(図-3)にも写されており、嘉徳川の流路の蛇行はしばしば起きうる現象であることも分かる。なお、図-5においてP, Q点から直線ABと直交する線を引き、ABの延長線との交点をA', B'とする。このときPA', QB', A'B'の距離はそれぞれ1,230, 885, 765 mとなる。PA', QB'の長さの平均値は1,058 mとなり、この値により岬の規模を表すと、湾の縦横比(aspect ratio)はほぼ1.4となる。嘉徳海岸の場合aspect ratioが1.4であり、岬による回折効果が顕著に現れたが、aspect ratioが大きければ湾内への波の侵入度が低下し海浜変形が起

こりにくくなるのに対し、aspect ratio が小さく湾口が太平洋に開いた姿となれば岬による波の遮蔽が低下し、嘉徳川で観察された現象は起こりにくくなることが分かる。

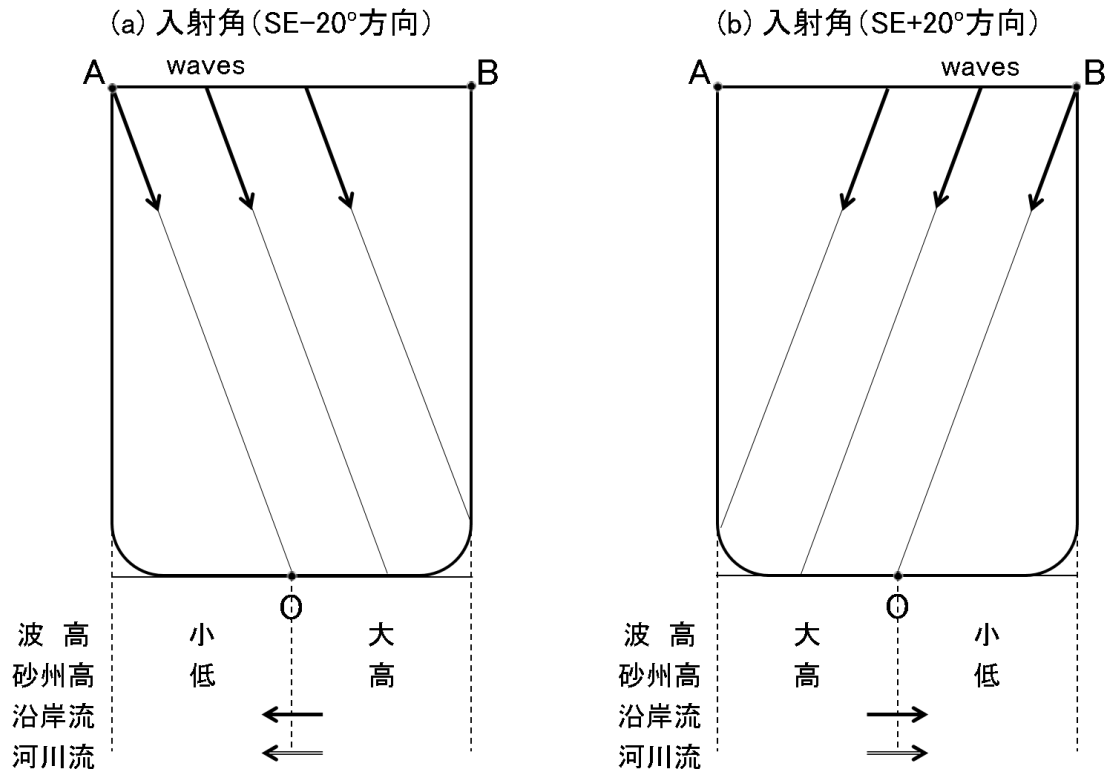
図-6 波が斜め入射する場での波高・砂州高の分布と沿岸流、河川流の向き

高波浪の作用に伴う嘉徳川の流路の北東側への蛇行が侵食の主因と考えられるので、嘉徳川河口の流路の蛇行を防止するために河川区域を外れた海岸保全区域内に河口導流堤と同じ効果を有する突堤を伸ばす方法がひとつの選択となり得る。海浜の景観を考慮すれば突堤状の施設はその天端高をできるだけ下げ、海浜に潜らせて伸ばすことが考えられる。その場合、高波浪が嘉徳川河口側へと作用する場合には嘉徳川河口近傍では砂州高が高まる（図-6 の模式図参照）ので、これを考慮すれば突堤状施設の天端高は現況の海浜と同程度とする必要がある。同時に嘉徳川の河床面より幾分下げて洗掘に堪え得る施設にしないとその安定性を保つことができない。また、突堤状施設を嘉徳川河口に隣接して 1 基のみ伸ばす代わりに数基の突堤を間隔を開けて伸ばす方法もある。その長さは河口から北東側へ離れるに従い短縮することが可能である。これらの方法を用いれば嘉徳川の流路の蛇行を防止することが可能となるし、当初計画のように海岸線全体に長大な堤防を造る案と比べてはるかに施設の規模を小さくできる。一方、現況では墓地や畑地の前面には浜崖が迫っているので何らかの方策により急斜面を守る必要がある。これには例えば袋詰め玉石工を敷設した後盛り土を行い、その上でアダンなどの植栽を行い、景観を奄美大島本来の姿に戻すとよい。
