奄美大島の海岸侵食視察報告

海の生き物を守る会 向井 宏・中野義勝

日時：2015年5月29日および12月18日

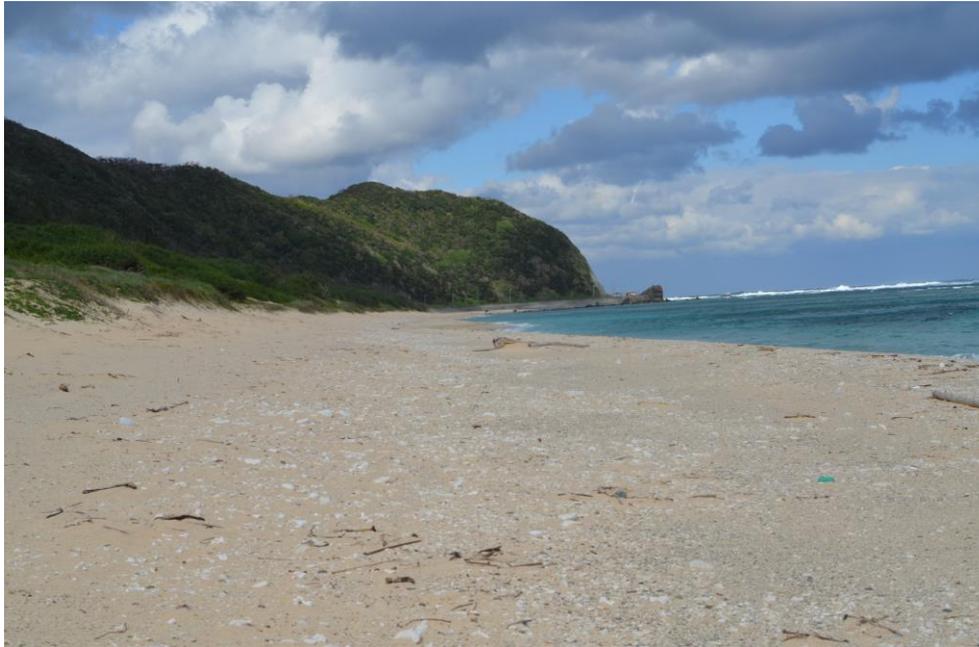
図2 笠利町用海岸の砂浜と裾礁およびイノー

笠利町の用海岸は、広い砂浜と後背の砂丘に塩性植物帯が広がる自然海岸である。砂にはサンゴ礫が混じっており、大部分がサンゴ、貝がら、有孔虫、サンゴモ類など生物由来の砂で構成されている。ここでは砂浜は健全さを保っており、砂の減少も著しくない。おそらく裾礁の健全なサンゴ礁と陸からの砂の供給が比較的継続的に行われていると考えられる。砂浜に漂着している動物の遺骸は、以下のような種類があった。

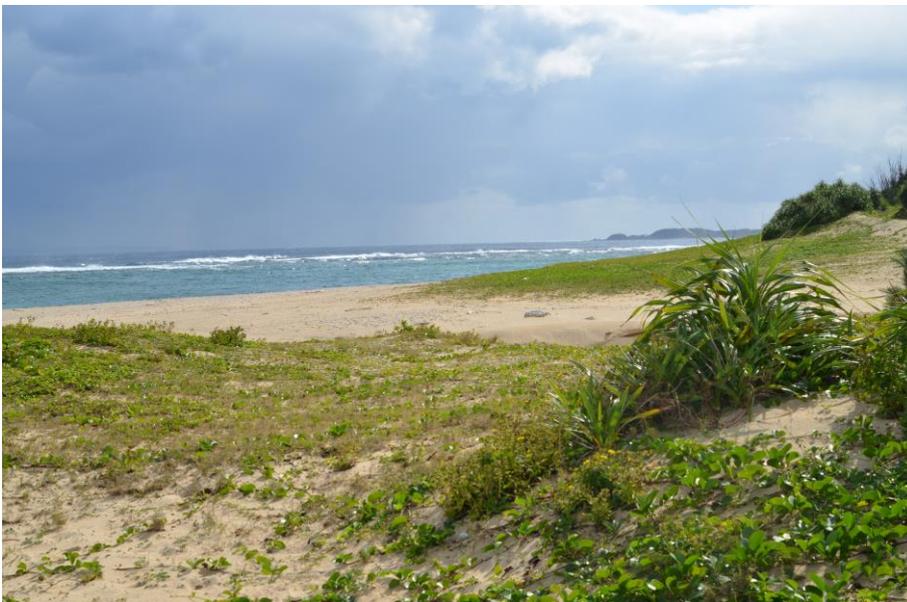
図3 笠利町用海岸の後背塩性植物帯

後背砂丘の塩性植物帯には、以下のような植物が見られた。

ハマゴウ、グンバイヒルガオ、アダン、ハマササゲ、ハマニガナ、アメリカカネナシカズラ、ハマユウ、ホソバワダン。
砂丘の上部には、アダンの林になっており、その後部は外来植物のモクマオウの林になっている。

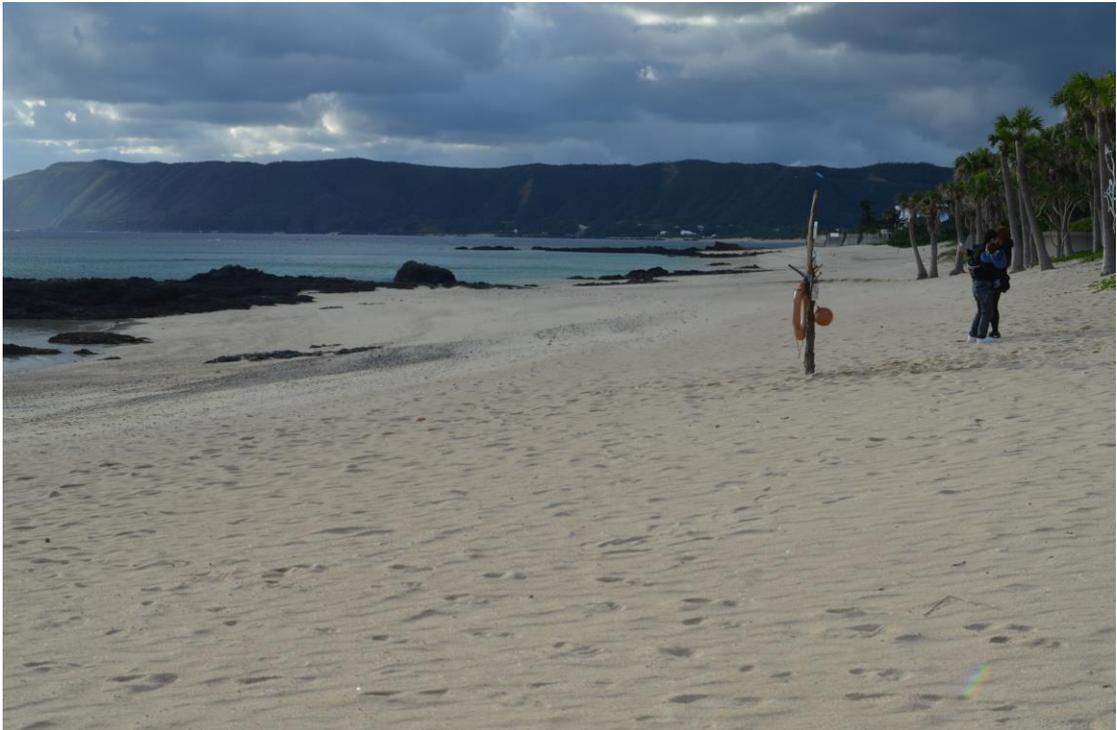
笠利町の用安海岸（図4～7）は、「ばしゃ山村」というレストラン＋土産物店の海岸側にあり、店と海岸の間は低いコンクリートの擁壁で区切られ、後背部の植生はほとんど無くなっている。擁壁の前

の砂浜には、ヤシ類が植えられている。店は本来の後背植生帯のあった場所に建てられている。砂浜は大部分が海の生きもの起源の砂粒で構成されている。この用安海岸では、近年（10年規模）になって急速に砂浜の砂が無くなり、砂浜の前面の岩礁が現れるようになったとの証言がある（ばしゃ山村社長）。

図4 用安海岸の砂浜 砂浜が後退し、汀線付近の岩礁が露わになったという

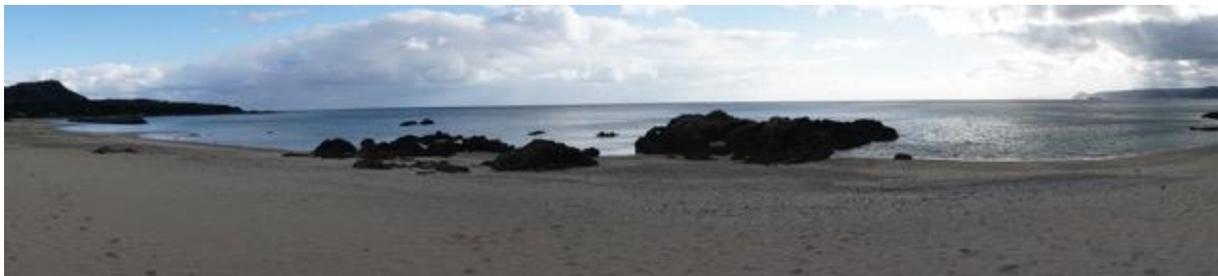
図5 大浜海岸全景。真ん中の小高い岩の上から岸を撮影する。

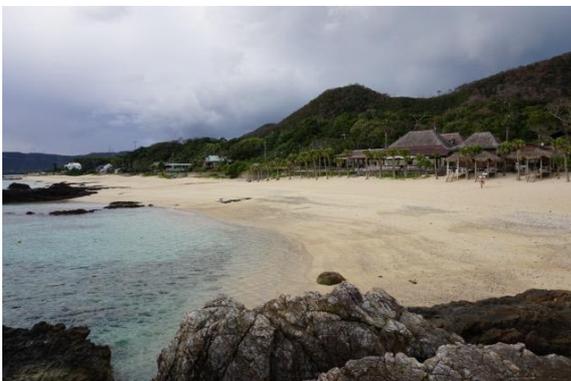
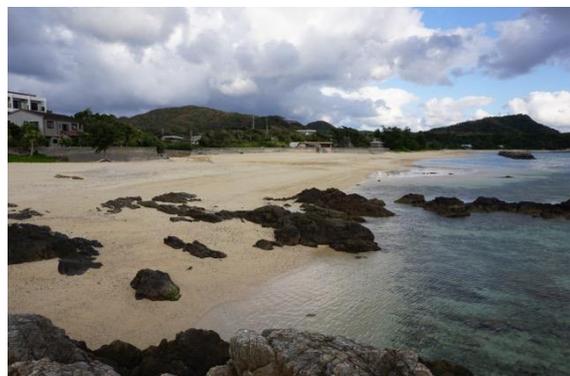
図6 岩から左方向を撮影。

図7 岩から右方向を撮影。

用安海岸の砂の減少については、いくつかの要因が重なり合っていると考えられる。その一つに自然の長期的な変動の一時的なものである可能性も否定できない。原因をよく知るためには、砂浜の変動を継続的に観察しておく必要が強く感じられる。感覚的に砂が減ったと言うばかりでは、なかなか行政にも理解されない。そのために、図6, 7のように同一地点同一方向からの写真を撮りためることを勧める。それによって写っている護岸などの人工構造物と砂の堆積の相対的変化を追跡できる。また2点以上のGPS座標を記録しておくことで、衛星写真にみられる変化を比較でき、科学的な検証に耐える記録となる。

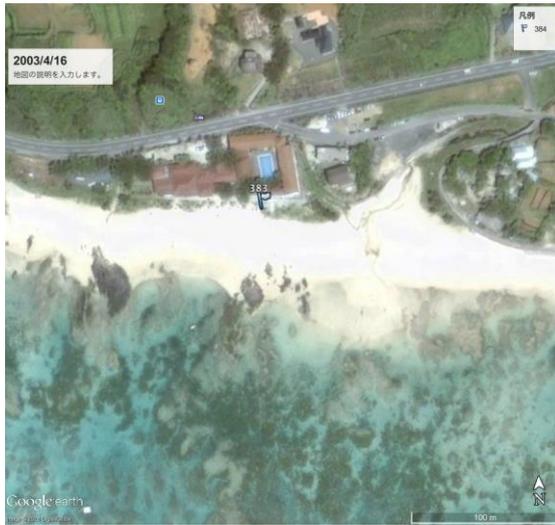
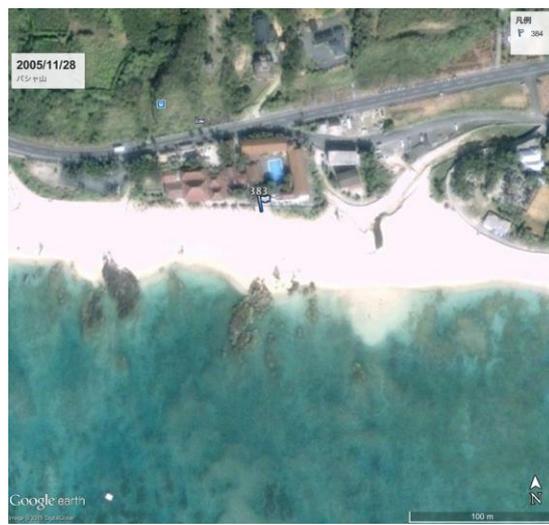
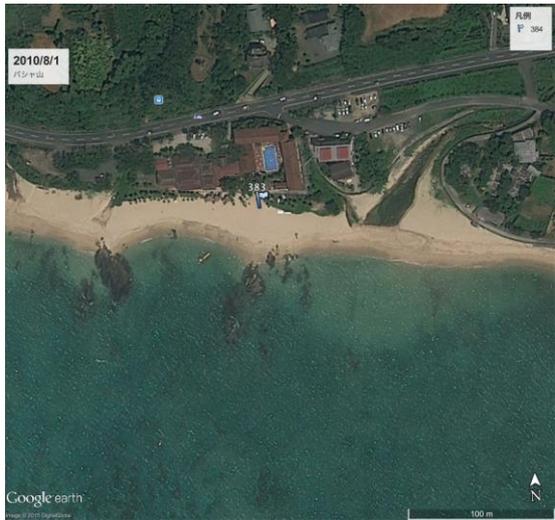
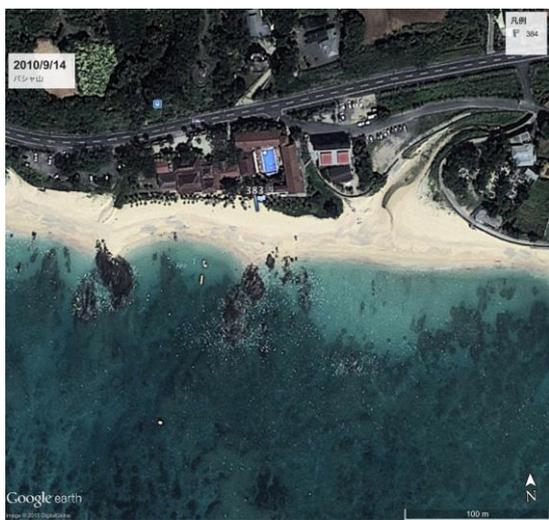
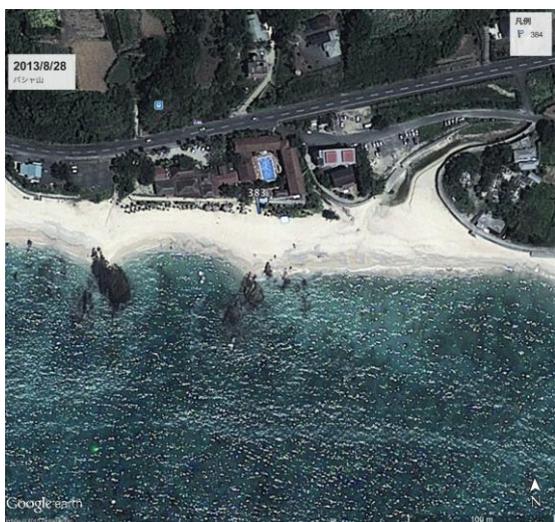
図 8 2003 年 4 月から 2013 年 8 月までの航空写真

過去の航空写真を見ると（図 8）、2003 年や 2005 年に比べて 2010 年以降は面積でも砂浜が減少していることが見て取れるが、面積としては大きな減少とは言えない。しかし、証言によると砂の厚さが

砂浜の全面にわたって1m近くなくなってしまうという。航空写真で見える限りでは、2010年に広く存在した河口右岸の塩性植生帯が現在ではほとんど無くなっていることが確認できる。また、203年には沖合に海草藻場がかなり多く点在していたものが、2010年以降にはほとんど無くなってしまっていることも、大きな変化である。

この用安海岸の砂浜の変化には、いくつかの要因が考えられる。一つは、すぐ横の河川による砂の運搬堆積の変化である。河川の砂の運搬は、その年の降水量や台風などの頻度によって年ごとに変化する。また、河川の上流でダムや砂防堰堤などの建設、コンクリート護岸などによる河川改修などが行われれば、その砂の供給量に大きな変化が現れる。もしこの河川で最近10年間にそのような規模の改修が無ければ、そして用安海岸の砂が大部分海起源の砂粒によって構成されているなら、河川による砂浜の年変動は、砂浜の変動にそれほど大きく寄与しないと考えられる。それでは、この海岸で砂が大規模に無くなっていったこと的主要原因として何が考えられるか？ 海にその原因を求めざるを得ない。ヒントになるのは、海草藻場の消失である。海草藻場の消失の原因は今となってははっきりしないが、イノーの中の海草藻場の存在が、海底の砂を安定化させる働きがあることがよく知られている。この海草藻場の消失がイノーの海底の安定性を低下させ、海底の砂が流出し、それによって砂浜の砂を沖合に移動させる引力になった可能性がある。それと同時に、イノーのサンゴ礁生態系の生産性が低下して砂粒を供給する力が弱まっていることも、砂の供給量の低下につながっているかもしれない。

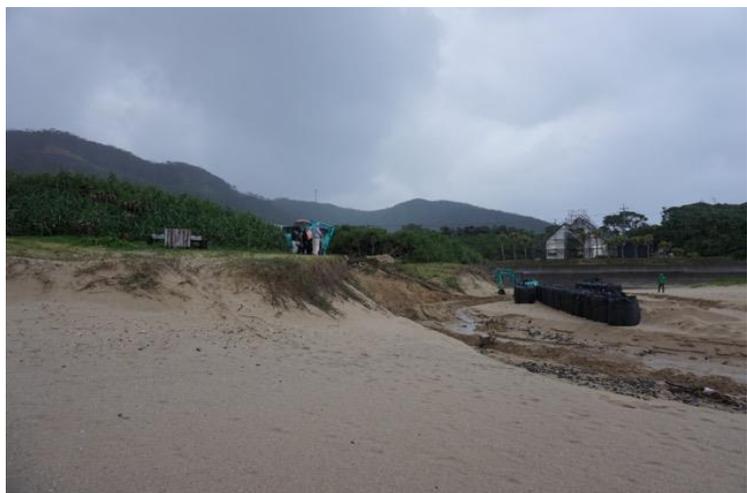
笠利町の手広海岸は、用安海岸の西側にあり、沿岸環境は用安海岸とほぼ同じである。この海岸は、人工的な護岸などの構築物がなく、自然海岸として良好な海岸と見ることができる(図9)。しかし、近年ここでも砂の減少が激し

図9 手広海岸 砂丘前の砂浜が減少している

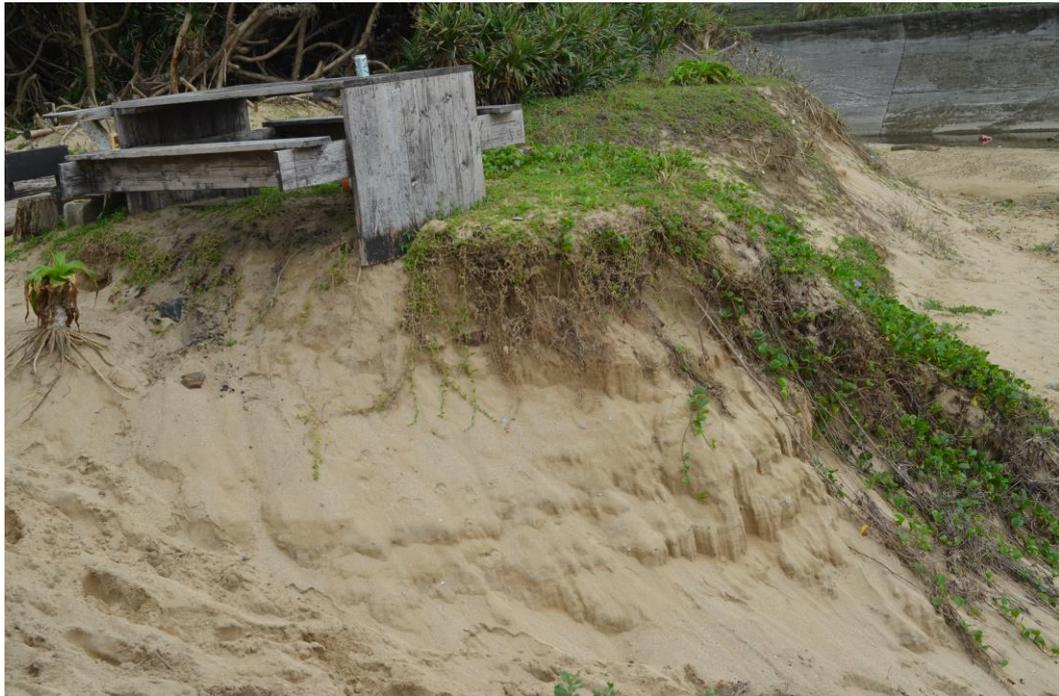
が激しくなり、海岸の砂丘上に設置したベンチなどが崩落している（図 10）。

図 10 浸食により砂丘の上に作られたベンチが崩落している

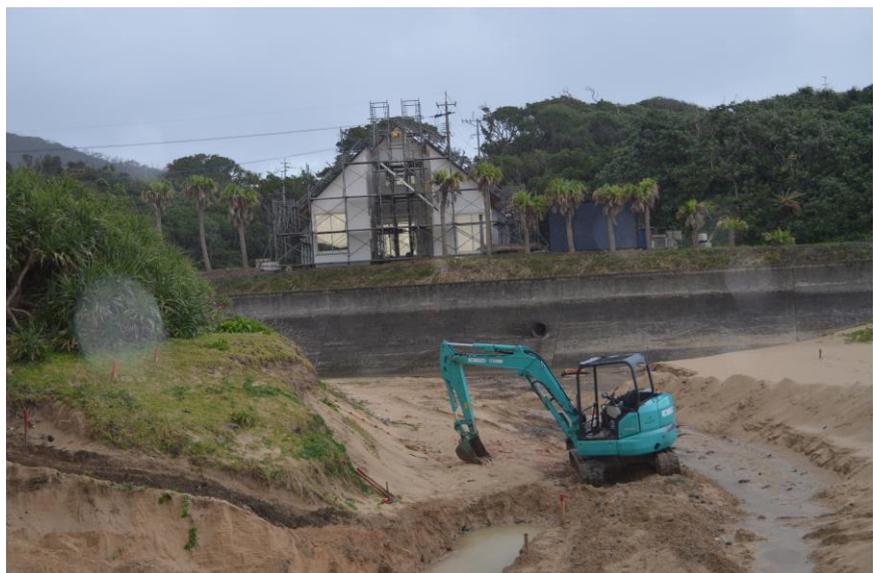
このため、現在、大きなフレコンバッグの土嚢を積み上げて、この砂丘を人工的に固めようと工事がなされている（図 11）。緊急対応としての工事であれば、許容できないわけでは無いが、もっと他にやり方があるのではないかと提案している。例えば手広海岸を守る会では、河口からまっすぐに河道を海まで掘り進むことによって、浸食が進む現在の砂丘部分の浸食が無くなるのではないかと提案している。それにも関わらず行政は、現在の河道を前提とした工事しか考えようとしていない。新しい河道開鑿が困難だというのがその理由のようであるが、現在の工事でも曲がった河道の外側に仮の河道を開鑿して水を流している。仮の河道を作れるなら、新しい河道を作れないはずがない。とりあえずの対応についても、このような問題が挙げられるが、問題は恒久的な解決についてどう考えるかが重要である。

図 11 砂丘の土留め工事で作られた仮設の河道（右）

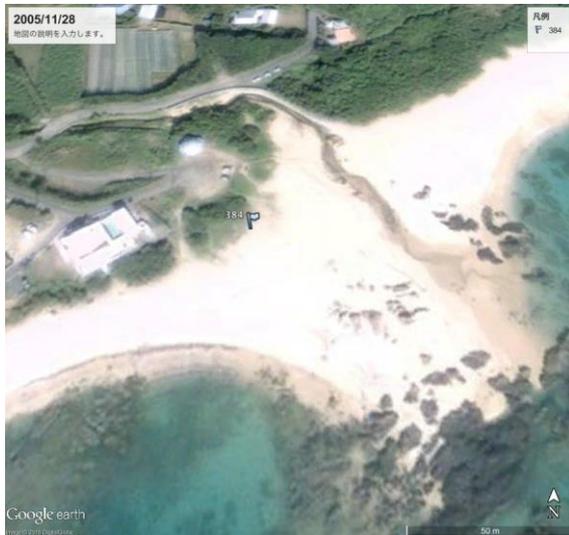
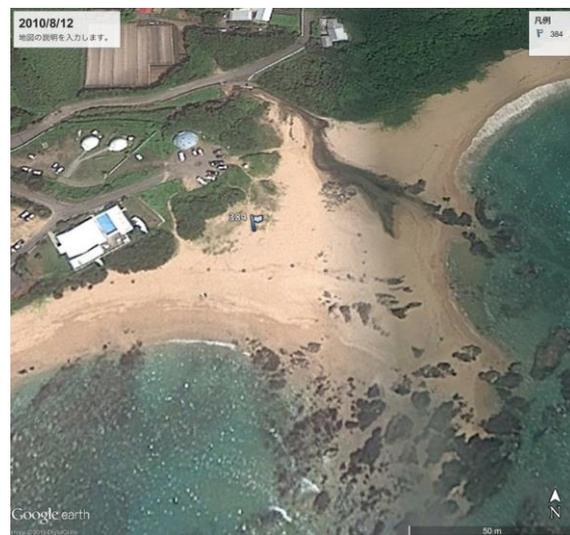
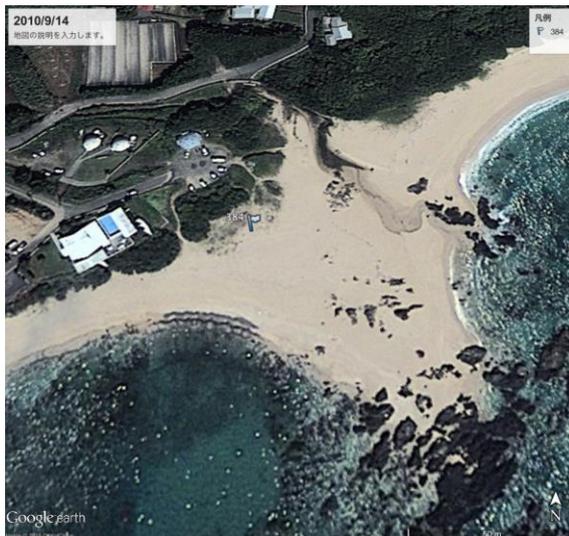
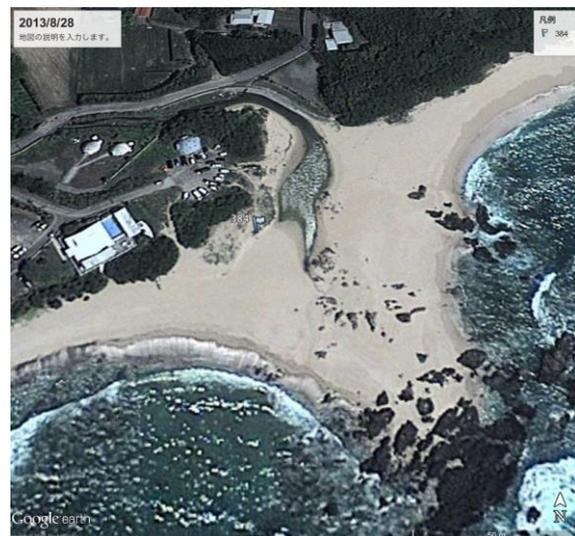
図12 2005年から2013年までの手広海岸の砂浜の変遷

この場所の浸食は、過去の航空写真（図 12）から、2010年の8月と9月

の短い間に砂がかなり減少していることが推察できる。また、その後、河口付近の砂の堆積があり、そのため河道が大きく曲がって現在のような河道が作られ、大雨などのときに背後の砂丘が浸食されるようになってきたことが分かる。この変化は、浸食を受けている砂丘の上に店をもつサーファー倶楽部員の証言でも確認されている。

この手広海岸の浸食は、手広海岸全体に怒っているわけではなく、河口周辺の一部で顕著である。このことから、河川の蛇行震動がこの海岸の浸食の直接の原因であると推察できる。ただ、手広海岸を守る会の証言では、この砂丘だけでなく、全体の砂浜の砂の減少が最近大きいと言っている。けれどもそれを確実な現象とするには、証拠となる過去の記録を見ることができなかった。この浸食を受けている砂丘の部分を除けば、手広海岸の后背塩性植生帯は、おおむね健全な状態で残っているように

も見えた。砂浜全体が減少しているという危機意識がある場合は、用安海岸の場合と同じように、できるだけ写真を残すなり、測量を行っておくなり、記録を残す必要があるだろう。なお、現在行われているとみえざる護岸工事も、河口の蛇行振動が激しく、大雨や洪水のときに、護岸が河川による洗掘を受ける可能性も否定できないが、コンクリートで護岸をするというやり方は、この手広の自然海岸を守るためには、もっとも避けるべき方法だと思われる。

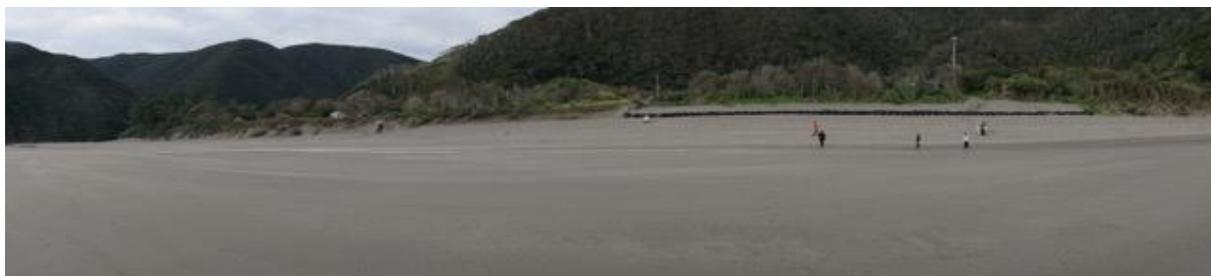
嘉徳海岸は砂浜の減少がもっとも深刻な海岸である。両側が岩礁と山で挟まれたポケットビーチであるが、遠浅で砂浜の前面は広く干潟状となる（図 13）。後背地は砂丘となり、塩性植物帯がアダンの林に連なっている。この砂浜の砂が大規模に失われつつあり、砂丘までが浸食されている（図 14、15）。アダンの林も徐々に浸食され、砂丘上にある嘉徳集落の墓地が、このままでは海に飲み込まれてしまう。対策は喫緊の課題となっている。しかし、ここにコンクリート護岸を作ることには、住民も反対している。砂の主な供給源は浜の南西端に河口を持つ嘉徳川からの砂の流れである。嘉徳川流域では、砂の流れを変更させるような土地利用の変更やダム建設などは行われておらず、供給量が減ったことが砂浜の減少・砂丘の浸食の主な原因ではないと考えられる。そうすると砂浜の減少は、砂の流失が主要な原因となる。それはどうして起こったのだろうか？浜の周辺では、砂丘の浸食以外に地形上の変化はない。考えられるのは唯一、沖合の海砂の採取事業である。

図 13 嘉徳海岸 砂丘が侵食されてアダンの防風林を失っている。

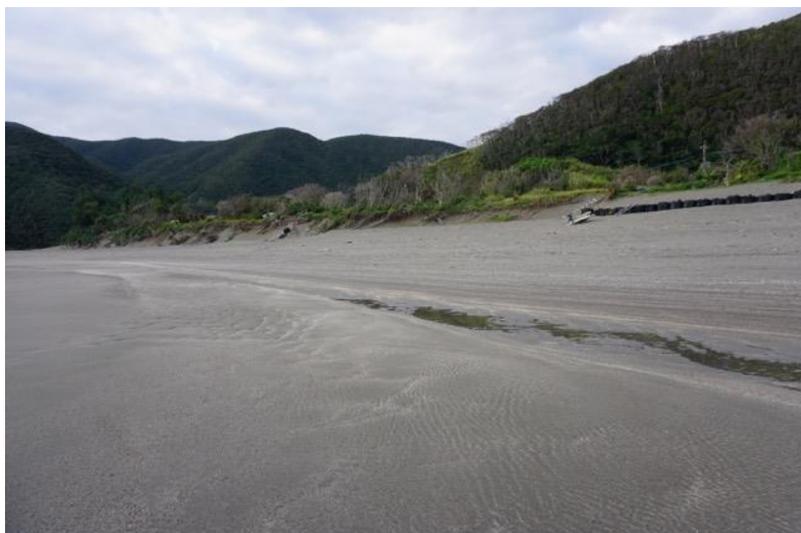
図 14 嘉徳海岸 防風林を失い耕地や建物が海岸にむき出しになっている。

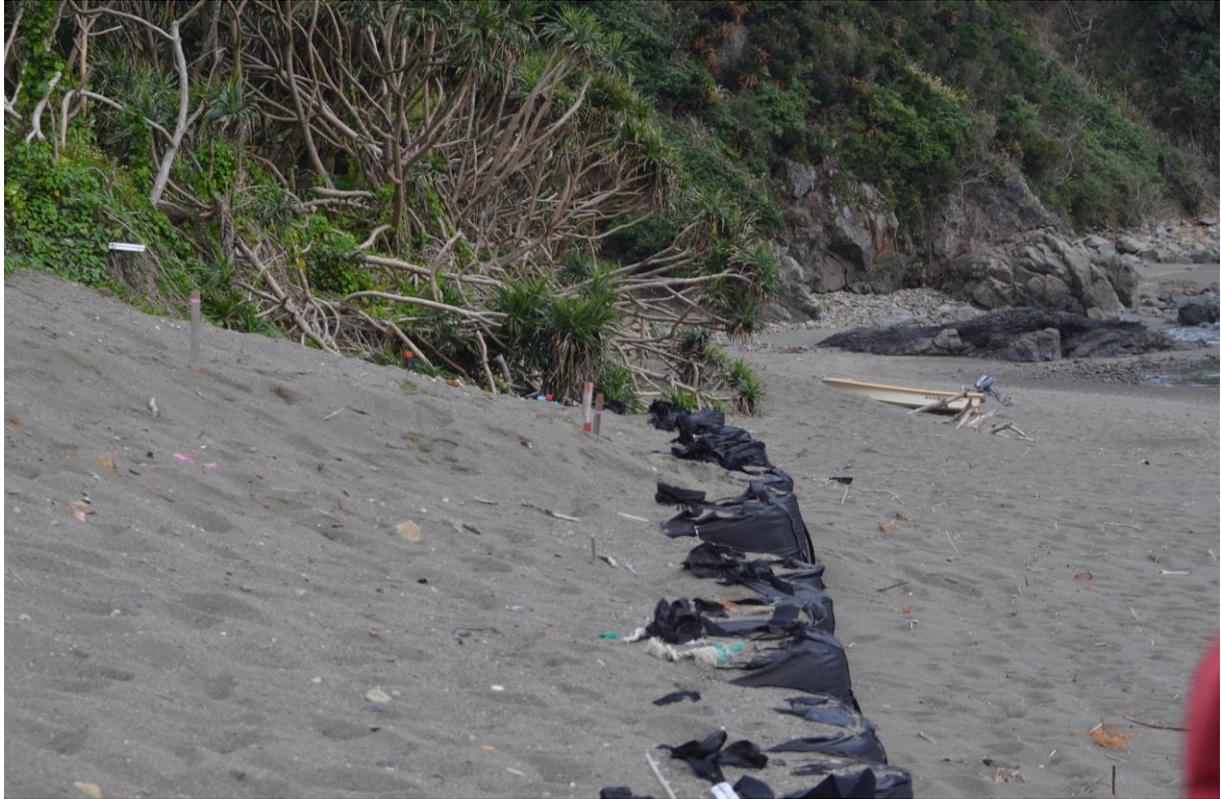
図 15 砂浜の砂が大規模に失われ、後背地の砂丘が浸食されてアダン林が流失している。土嚢で一時的な対策がなされている。

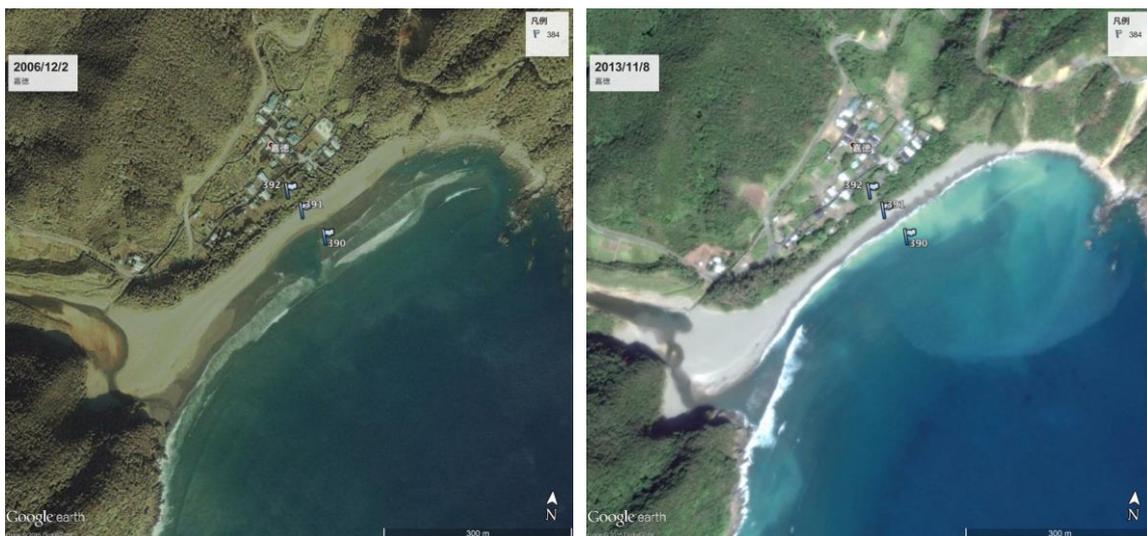
図 16 に、2006 年 12 月と 2013 年 11 月の航空写真を並べて示してある。この間の変化は、写真から明らかである。嘉徳海岸は沖合のリーフの発達がなく、外洋に直接砂が流出しやすい海岸であることが、この海岸の特質でもあり、砂浜流出を促進していると考えられる。

図 16 GPS の 3 点の測点はそれぞれ海側から当日の汀線:WP390・浜の勾配の変曲点:WP391・砂丘の浸食前線:WP392 で取られている。岸側の浸食前線の測点が砂丘の内側に位置しているのは、2013 年以降砂丘が消失したことを示唆している。

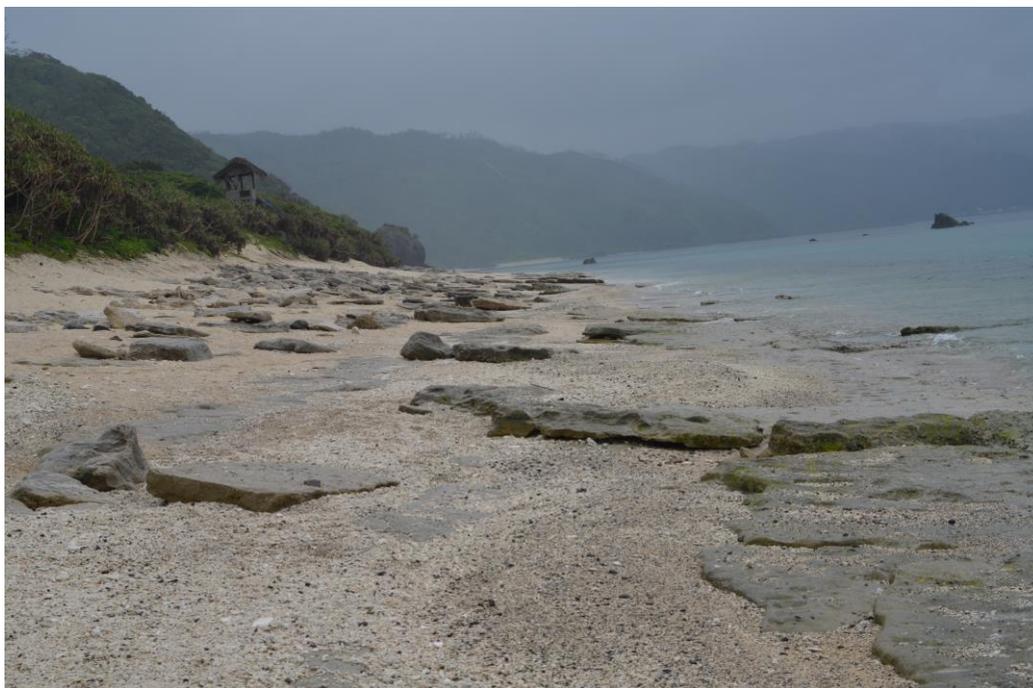
名瀬市内から車で20分と近い大浜海岸は、「日本の渚100選」にも選ばれた美しい砂浜海岸で、奄美大島屈指の海水浴場としても知られている。この海岸は奄美群島国立公園にも指定されている。いまこの海岸では大規模な砂浜の消失が問題になっている。台風などで砂浜の砂が沖合に持ち去られ、ビーチロックなどの岩盤が露出している。広い砂浜が今では岩浜になってしまった（図17）。

図17 砂が流出し、岩盤が露出してしまった大浜海岸

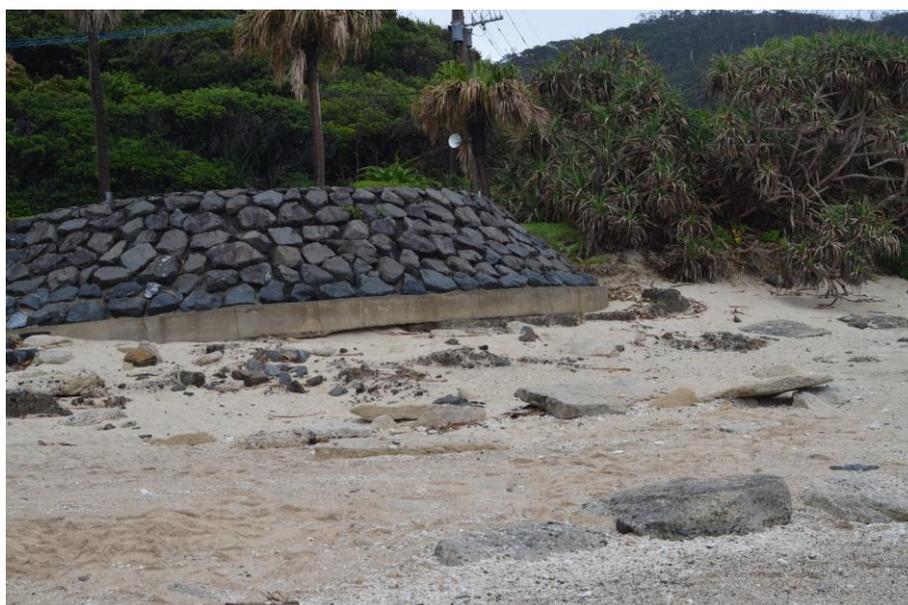
岸側の一部は駐車場建設のために石組み護岸されているが、護岸の中程まであった砂が今では護岸の基部さえも露出するほど無くなってしまっている（図18）。

図18 砂が持ち去られて露わになった護岸の基礎部分

現在、行政ではこの海水浴場が使用不能にならないように、一部砂を入れて養浜を行っているが、効果は一時的で、すぐに砂は無くなってしまう。ここも比較的近くの沖合で、海砂の採取事業が行われていて、その影響が疑われている。今のところ、それ以外に大きな原因が考えられない。
