北陸新幹線 深山トンネル掘削工事で影響が出ている後谷への影響と フォローアップ委員会での保全策検討のお願い

■ うしろ谷の環境変遷と現況(2019)

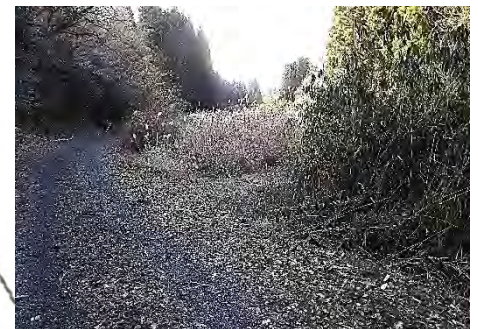
一番いい場所がふれあいの里造成のための排出土捨て場になり、埋め立てられて現在はススキ・ササなどが生い茂る荒廃地の様相。(上写真と同じアングルの現在/左写真は埋立時の様子)

美しい棚田風景が中池見への楽しいアプローチだった頃(1993 年頃)
